Moniasiakasdronehanke

A1233, Nopeat UAS-kokeilut

Särkänniemen kokeilut

Raportti

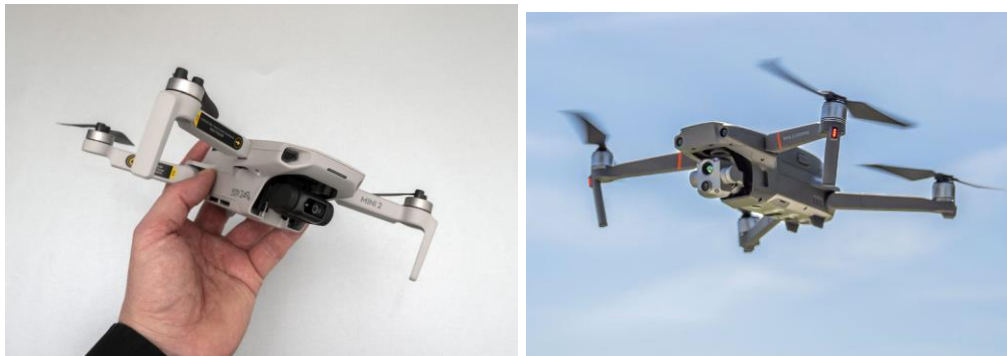
Kuva 1. Kokeilussa käytetyt miehittämättömät ilma-alukset DJI Mini 2 (vasen) ja DJI Mavic 2 Enterprise Advanced (oikea)

Näistä DJI Mini 2 on alle 250 gramman painoinen ilma-alus, jota voidaan lentää Avoin-kategorian alakategoriassa A1. Lentotoimintaa voidaan siis toteuttaa yksittäisten ihmisten yläpuolella, mutta ei väkijoukon yläpuolella. Ilma-alus on varustettu 4K-tarkkuuden päiväkameralla, joka mahdollistaa digitaalisen zoomin käytön.

DJI Mavic 2 Enterprise Advanced -ilma-alusta voidaan EASA:n siirtymäsäännösten puitteissa lentää Avoin-kategorian alakategoriassa A2. Tällöin ilma-aluksella on pidettävä vähintään 50 metrin etäisyys lähimpiin toimintaan osallistumattomiin henkilöihin. Ilma-aluksessa on sekä päiväkamera että lämpökamera. Jälkimmäinen mahdollistaa kuvaamisen myös pimeään aikaan.

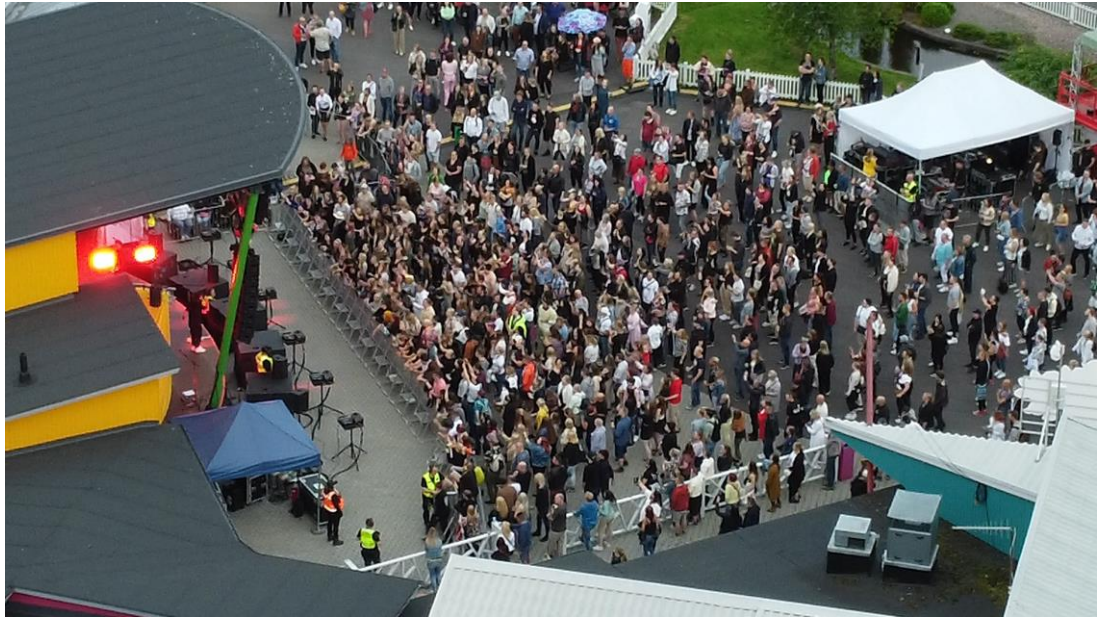
Kuva 11. Päiväkameran zoom riitti hyvin riskialueiden tarkkailuun ja mahdollisten yksittäisten avuntarvitsijoiden havaitsemiseen (esim. makaava henkilö).

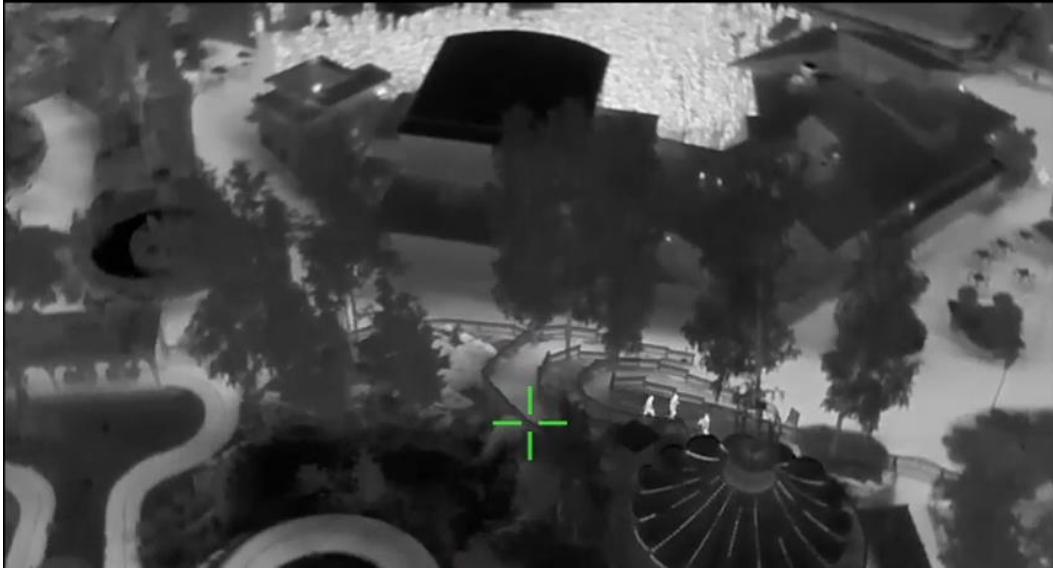
Kuva 13. Lämpökamera mahdollistaa yleisöjoukon lisäksi yksittäisten henkilöiden tai pienten ryhmien (etualalla) seurannan huvipuistoalueella.

- Hämärän ja pimeän tullen lämpökamera osoittautui oivaksi työkaluksi seurata yleisön liikettä huvipuiston alueella. Sillä saatiin seurattua yksittäisiä tai 2-3 hengen ryhmiä, jotka liikkuivat alueella laitteiden jo sulkeuduttua.

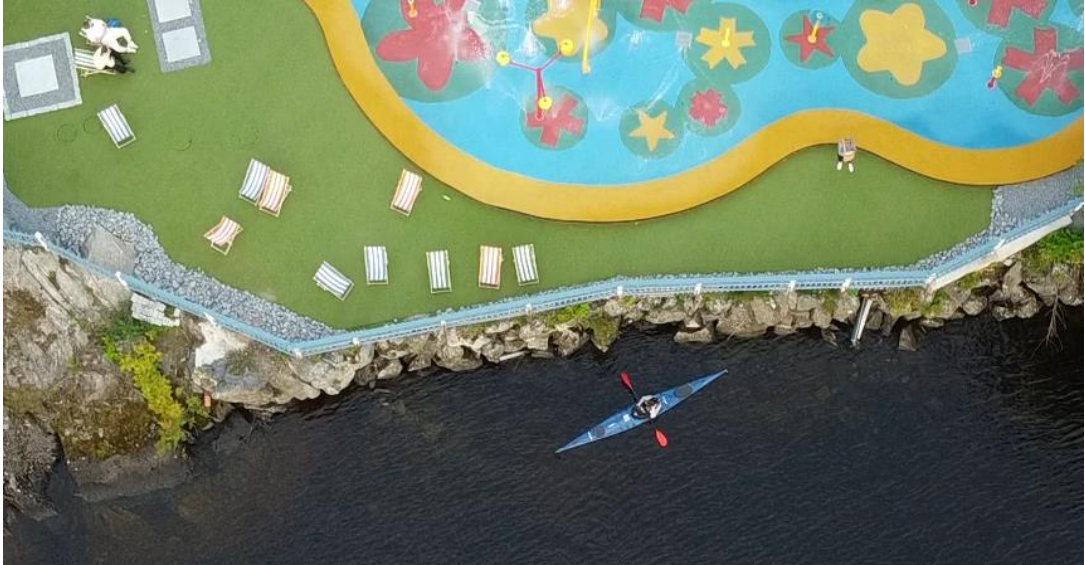
Kuva 16. Esimerkki huvipuiston rannalle tulleesta kajakista.

- 50 metrin lentokorkeus riitti valvontatehtävän toteuttamiseen, mutta joissakin tapauksissa suurempi lentokorkeus olisi ollut hyödyksi
- Ilma-aluksella pystyttiin seuraamaan hyvin rantautuvaa vene- ja kajakkiliikennettä niemen alueella.
