Konseptin todentaminen

Moniasiakasdronehanke

Raportti

Tila	Julkaistu	Dok.nro	iLSe23258
Versio	1	Sivumäärä	44
Päiväys	5.10.2023

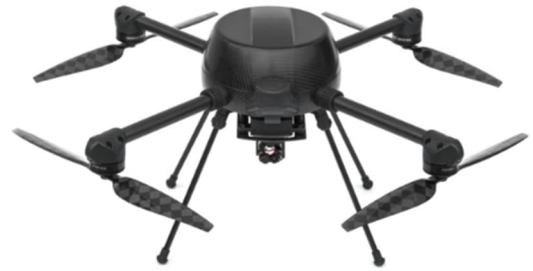
NORDIC DRONES SKYDRONE 7

SkyDrone7 on kotimaisen Nordic Drones -yrityksen valmistama ilma-alus, joka on suunniteltu erityisesti turvallisuusviranomaisten käyttöön. Ilma-alusta on mahdollista lentää Avoin-kategorian alakategoriassa A3, mikä ei kuitenkaan mahdollista sen monipuolista käyttöä. Toimintalupaa hakemalla tai toimimalla sallivalla UAS-ilmatilavyöhykkeellä, voidaan ilma-alusta käyttää monipuolisemmin.

Tässä kokeilussa Insta lensi SkyDrone7 ilma-alusjärjestelmällä sallivalla UAS-ilmatilavyöhykkeellä noudattamalla alueen ehtoja.

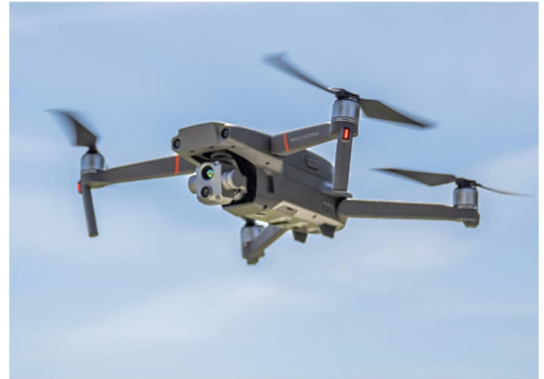
DJI MAVIC 2 ENTERPRISE ADVANCED

DJI Mavic 2 Enterprise Advanced -ilma-alusta voidaan EASA:n siirtymäsäännösten puitteissa lentää Avoin-kategorian alakategoriassa A2.

Tällöin ilma-aluksella on pidettävä vähintään 50 metrin etäisyys lähimpiin toimintaan osallistumattomiin henkilöihin. Ilma-aluksessa on sekä päiväkamera että lämpökamera. Jälkimmäinen mahdollistaa kuvaamisen myös pimeään aikaan. Edellä kuvatun toimintamenetelmän

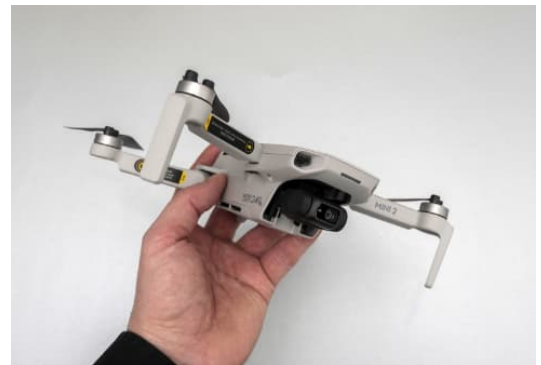
DJI MINI 2

DJI Mini 2 on alle 250 gramman painoinen ilma-alus, jota voidaan lentää Avoin-kategorian alakategoriassa A1.

Lentotoimintaa voidaan siis toteuttaa yksittäisten ihmisten yläpuolella, mutta ei ihmisjoukon yläpuolella. Ilma-alus on varustettu 4K-tarkkuuden päiväkameralla, joka mahdollistaa digitaalisen zoomin käytön.

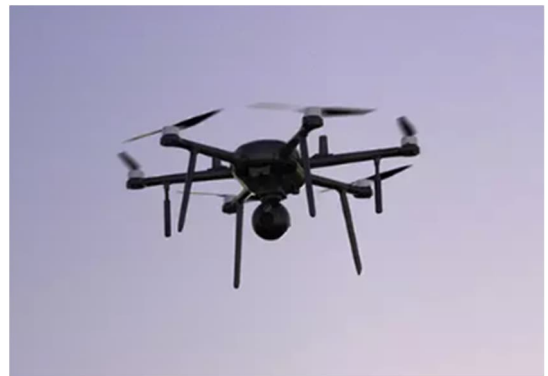
NOKIA DRONES NETWORK NDN 5.2

NDN 5.2 on Nokian valmistama ilma-alusjärjestelmä, jota käytetään telakointiasemasta. Ilma-alusjärjestelmä on suunniteltu siten, että yhdeltä kauko-ohjauspaikalta voidaan lentää useampaa ilma-alusta, eikä ilma-aluksen käyttö edellytä maahenkilöstön paikalla olemista nousujen ja laskujen aikana.

Ilma-alusta käytetään Instan yksityisessä LTE-verkossa, joka kattaa kolme yhteen mastoon asennettua tukiasemaa. Yksityisen LTE-verkon kuuluvuus määrittelee ilma-aluksen toiminta-alueen. Installa on haettuna verkkoa ja ilma-aluksia koskevat radioluvat Teiskossa.

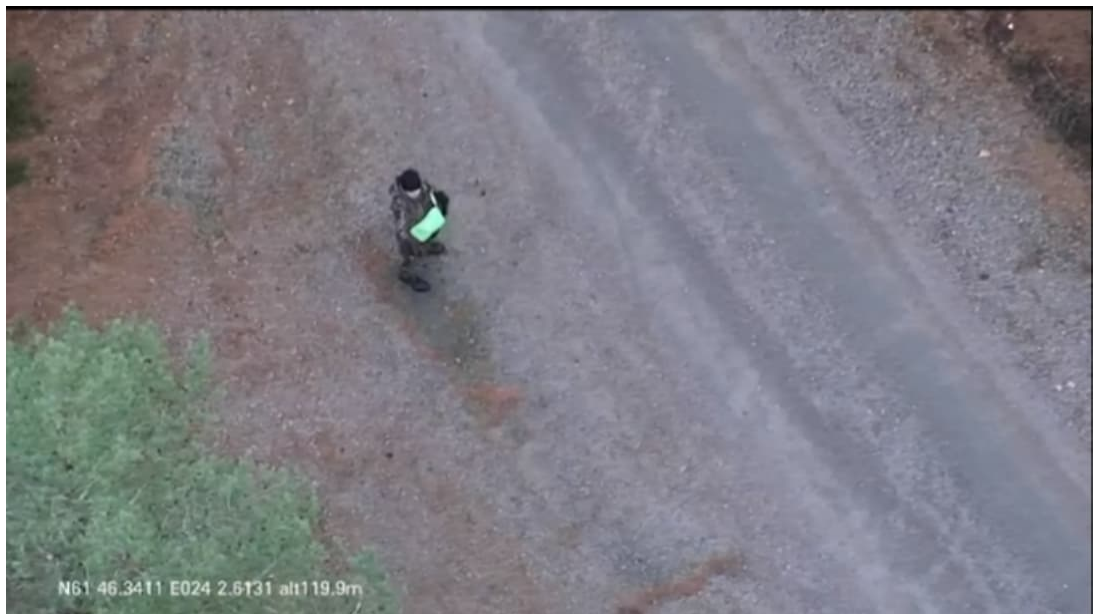
Kuva 5. Käsiasetta muistuttava esine kohdehenkilön kädessä risteysalueella.

Kohdehenkilön liikkuesssa risteysalueella, hänellä havaittiin kädessä selvästi ampumasetta muistuttava esine. Sekä johtokeskuksessa, että kentällä toimivat poliisit pystyivät tekemään havainnon aseesta.

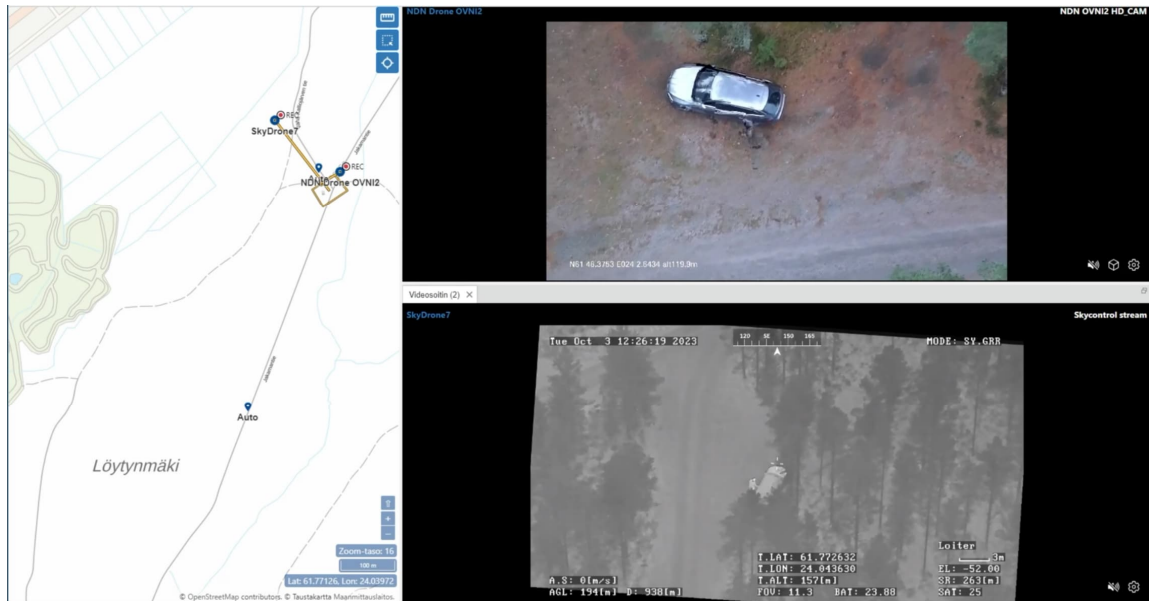
Kuva 6. Kohdehenkilö pyrkimässä alueella sijaitsevan auton sisälle. Tilanne kuvattu samaan aikaan kahdella eri ilma-alusjärjestelmällä. Kameran näkymät kuvattu kartalle oransseilla viivoilla.

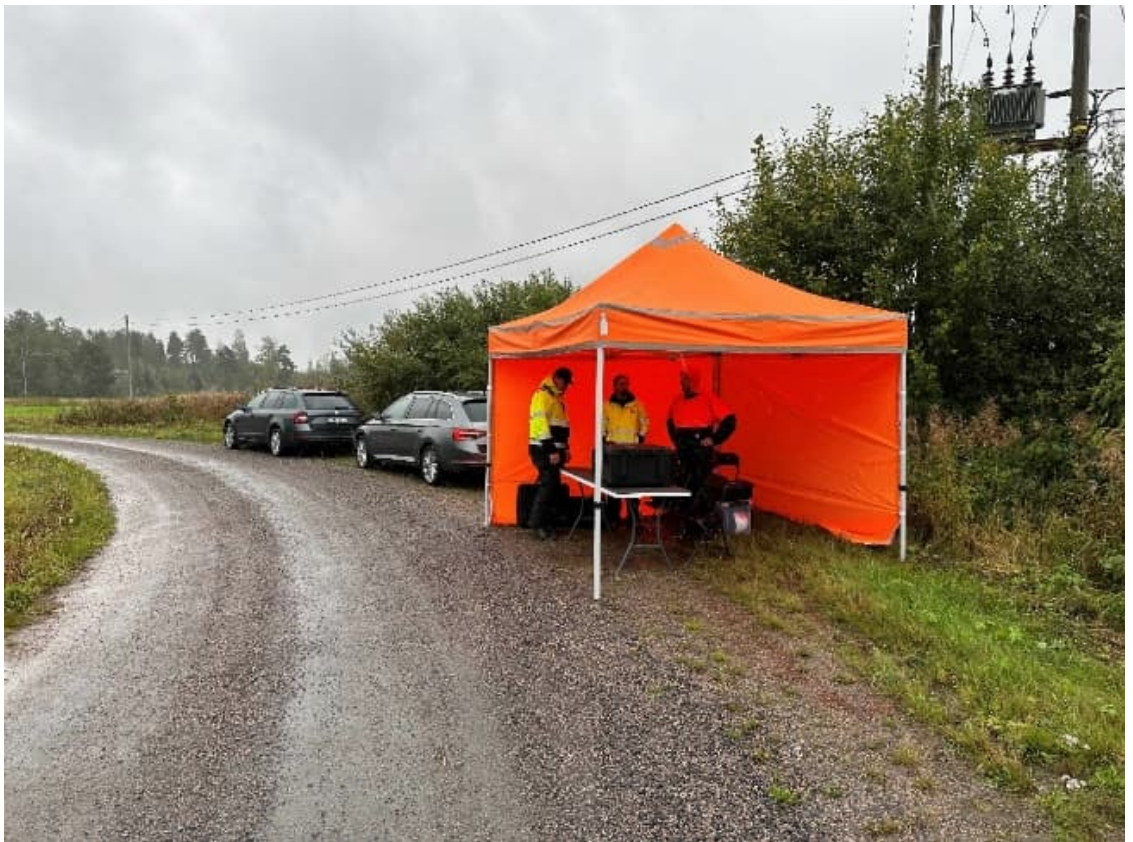
Kuva 14. Kauko-ohjauspaikka Naappilantiellä.

Insta perusti harjoituksen ajaksi kauko-ohjauspaikan Naappilantielle lähelle Ukaanjärveä noin kello 15.30.

Kauko-ohjauspaikka varusteltiin teltalla, pöydillä, tuoleilla, 230V sähkönsyötöllä, ulkonäytöllä ja tietokoneella. Varustelun avulla kauko-ohjauspaikalla oli mahdollista seurata ilma-aluksen IBA-järjestelmään välittämää kuvaa ja tehdä tarvittaessa merkintöjä havaitusta kohteista IBA:n karttapohjalle. Teltalla suojattu kauko-ohjauspaikka mahdollisti myös ilma-alusten kokoamisen sateelta suojassa, mikä osoittautui välttämättömäksi tehtävän suorittamisen kannalta. Vaikka käytössä oleva ilma-alusjärjestelmä oli hyvin suojattu vesisateelta, ei järjestelmän akkua voitu vaihtaa rankassa vesisateessa ilman sateensuojaa.

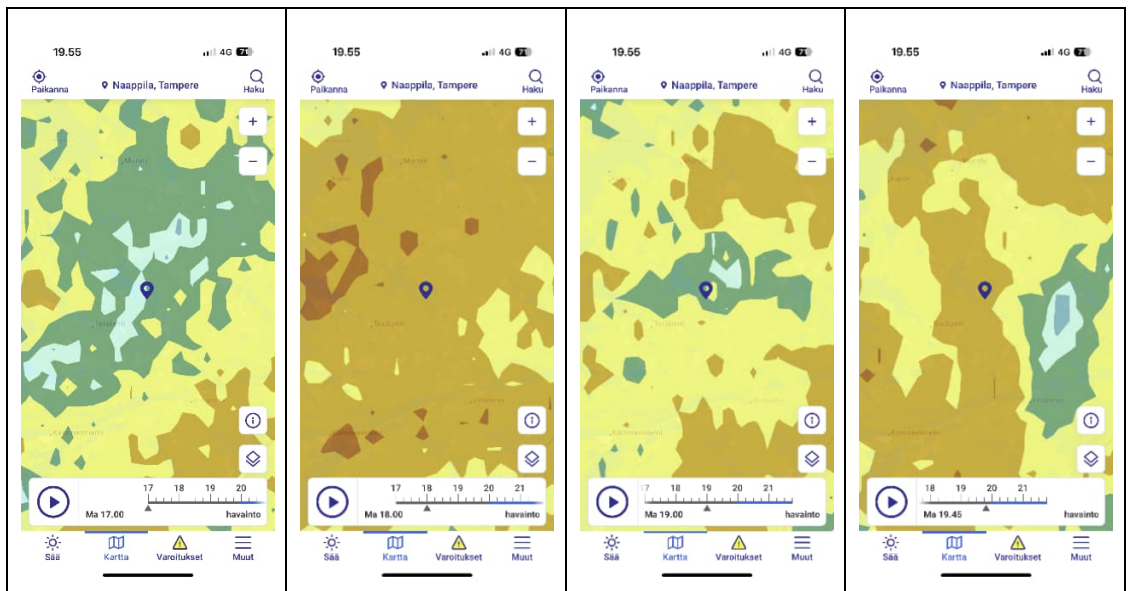
Kuva 15. Kuvassa Ilmatieteenlaitoksen säätutkan sadetiedot klo 17-19.40.

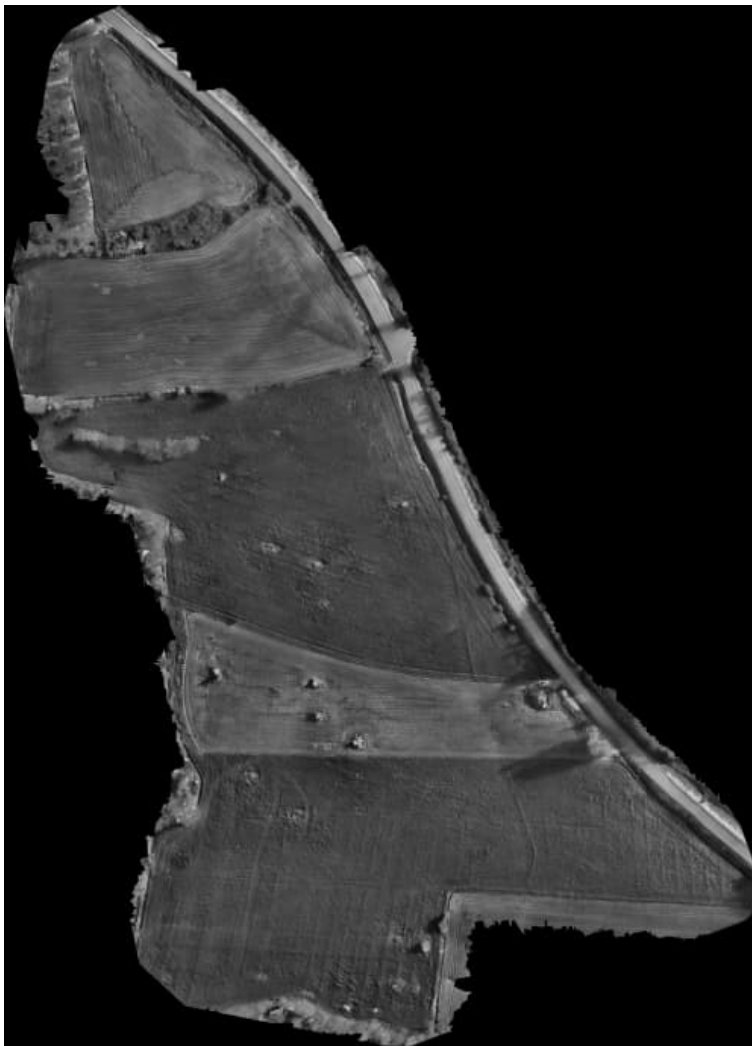
Kuva 22. Lämpökameran ottamista kuvista muodostettu IR-ortokuva. Alueen koko on 16 hehtaaria. Alkuperäisen kuvan koko on 8400 x 11600 pikseliä

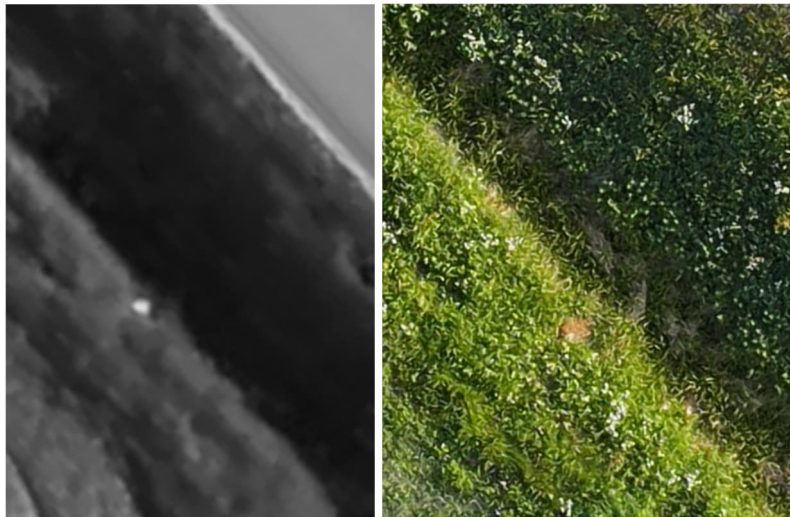
Kuva 24. Kuvapari toisesta pellostä havaitusta lämmönlähteestä. Tällä kertaa kyse oli sammaleen peittämästä kivistä, joka oli ollut jo jonkin aikaa aamuauringon paisteessa.

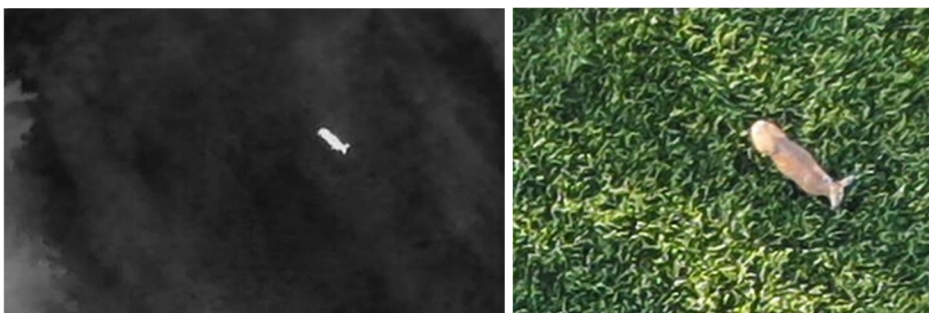
Kuva 25. Pellossa seisova aikuinen peura. Kohde näkyy erittäin hyvin sekä lämpökameralla että päiväkameralla kuvattaessa.

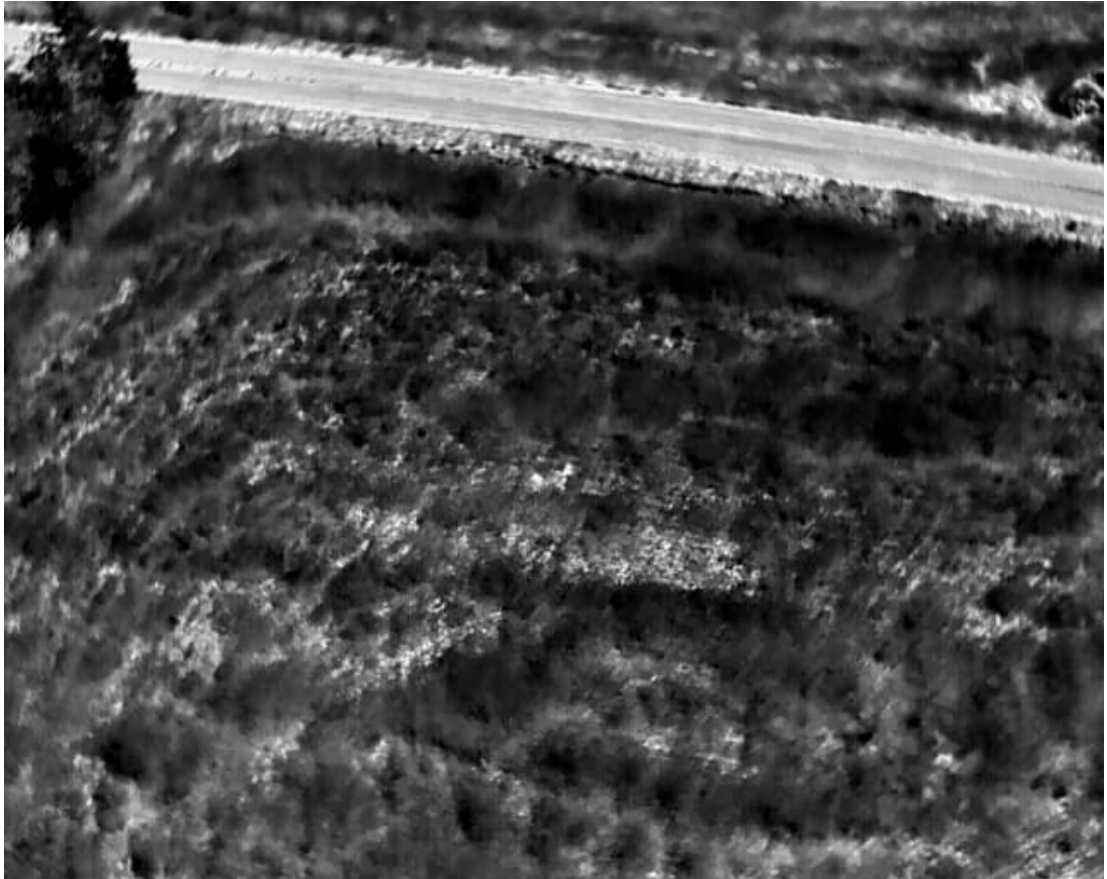
Kuva 26. Esimerkkikuva pellostä aamupäivällä auringon päästyä lämmittämään pellon kuivaa savi-pohjaa. Savi lämpiää nopeasti auringossa ja vaikeuttaa lämpimien kohteiden paikantamista pellostä. Eläinten etsintäkuvaukset pitääkin suorittaa selkeinä päivinä aikaisin aamusta ennen pellon pohjan lämpiämistä.

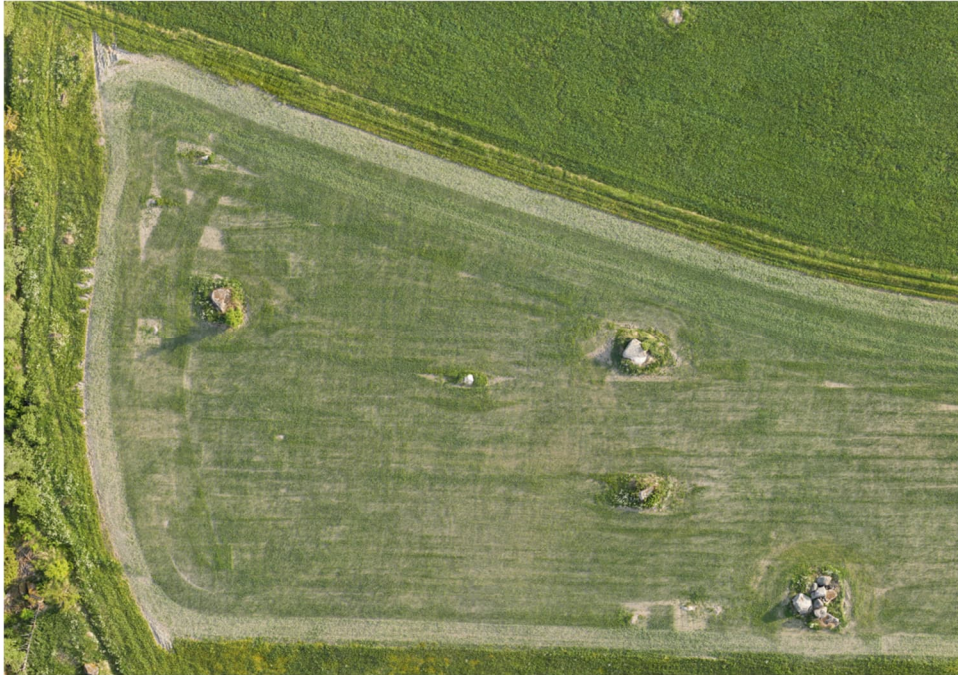
Kuva 27. Ortokuvasta voidaan hyvin arvioida kylvön onnistumista lohkolla. Kuvassa kivet ovat vaikeuttaneet kylvökoneen käyttöä ja osa peltoalasta on jäänyt kylvämättä. Lohkon reunoissa näkyy maahan kylvetty herne vaaleampana raitana.

Kokeilussa pohdittiin myös muita käyttötapoja droonien tuottamalle materiaalille. Ortokuvia tarkasteltaessa kokeiluun osallistunut viljelijä kiinnitti huomiota mm. koneellisen kylvön onnistumiseen ja sen ongelmiin eri peltolohkojen reunoilla. Ilmakuvasta pystyi myös hyvin havaitsemaan pellon matalat kivet, joita on vaikea havaita traktorin ohjaimosta. Näiden paikka voidaan tarvittaessa ohjelmoida traktorin paikannusjärjestelmään (Kuva 27). Kasvuston havaituista korkeuseroista saattoi tehdä vähintäänkin arvauksia maaperän kosteusvaihteluista peltoalalla. Merkittävä havainto oli myös rikkakasvien leviämisen havaitseminen monivuotisessa nurmipellossa (Kuva 28).

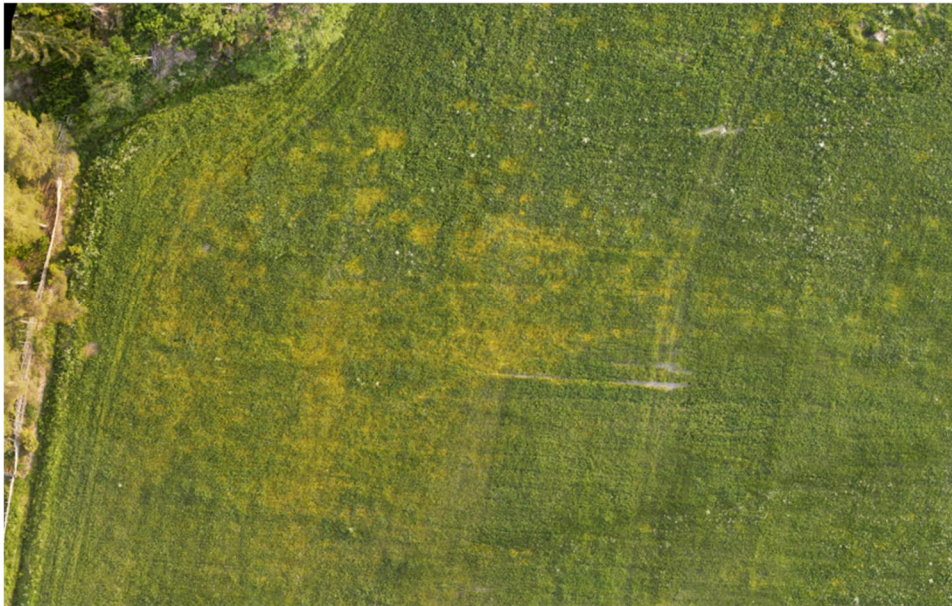
Kuva 28. Esimerkki rikkakasvin leviämisestä monivuotisessa nurmipellossa. Rikkakasvi näkyy kuvassa keltaisena.

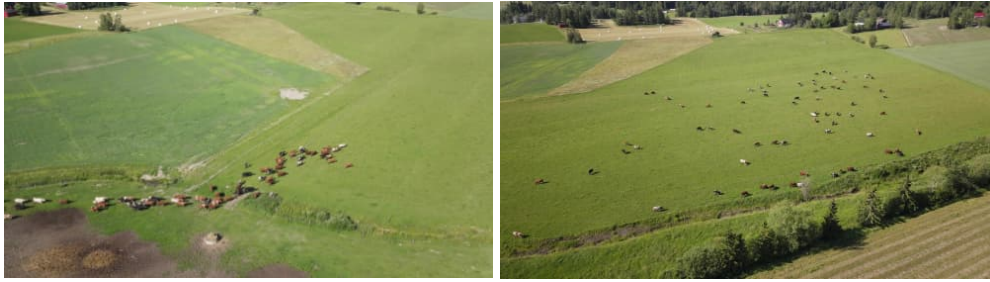
Kuva 29. Karjan liikkumista pellolla kuvattiin noin kahden tunnin ajan ja kuva-aineistosta muodostettiin 16-kertaisella nopeudella etenevä video. Videosta pääsi hyvin seuraamaan karjalauman liikkumista pelloilla.

Aiemmin kesällä tehdyn liikennekuvauskokeilun innoittamana viljelijän kanssa päätettiin toteuttaa pitkä laiduntavan karjan kuvaus sen liikkumisen havainnoimiseksi juomapaikkojen ja laidunalueen välillä. Lypsykarjan tehtävä on tuottaa maitoa mahdollisimman paljon ja minimoida liikkumisen kuluttamaan energiaa. Pitkästä kuvauksesta laadittiin nopeutettu 16-kertaisella nopeudella etenevä time-lapse-tyyppinen video, jossa karjan liikkumista saattoi hyvin seurata pellolla. Karja toimi laumana ja siirtyi useita kertoja 300 metrin matkan edes takaisin juottopaikalle ja takaisin pellon toiselle laidalle tuoreen heinän ääreen. Tämän kuvauksen pohjalta karjatilallinen päätti perustaa pelolle uuden juottopaikan, jotta lehmien kävelemä matka lyhenisi.
